El Mensaje de Conservación de las Instalaciones Restauradas del Instituto Internacional de Dasonomía Tropical

Ariel E. Lugo y Jeannette Rullán¹

Resumen

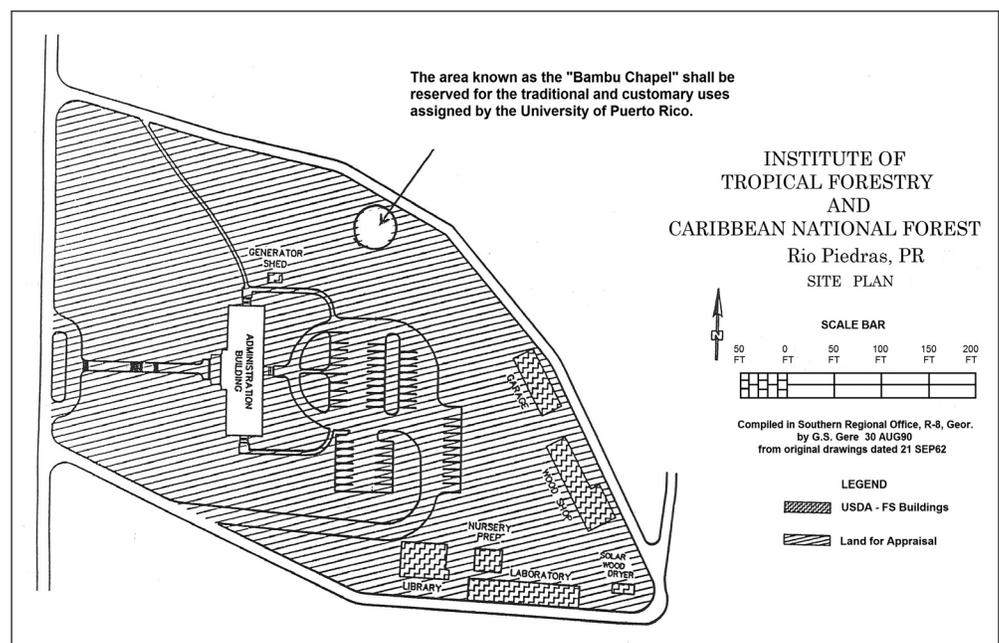
Figura 6—Distribución espacial de las instalaciones en la sede del Instituto Internacional de Dasonomía Tropical antes de la restauración o el reemplazo de edificios.

La sede del Instituto está ubicada en un terreno alquilado a la Universidad de Puerto Rico. La propiedad es una colina de 5.09 acres (2.06 ha) dentro de los predios del Jardín Botánico de la Universidad de Puerto Rico y la Estación Experimental Agrícola. El esquema del lugar antes de la restauración (fig. 6) incluía edificios demolidos, modificados o restaurados. La elevación en el sitio fluctúa desde 22 a 31 m sobre el nivel del mar. Los suelos están compuestos de arcillas expansivas impermeables. El tope de la colina se niveló para acomodar el edificio cuando se comenzó la construcción. La escorrentía desde la propiedad discurría por las laderas hacia las calles del Jardín Botánico para afluir por desagües pluviales, otros estanques del Jardín Botánico, dos arroyos sin nombres y luego en el río Piedras. El río Piedras recoge agua pluvial desde una cuenca de 49 km² dentro del municipio de San Juan. El río descarga en la bahía de San Juan después de su convergencia con el caño Martín Peña. Cuando el río está crecido, inunda las áreas bajas de la cuenca, lo que afecta vecindades residenciales, comerciales e industriales, así como la infraestructura de la ciudad.

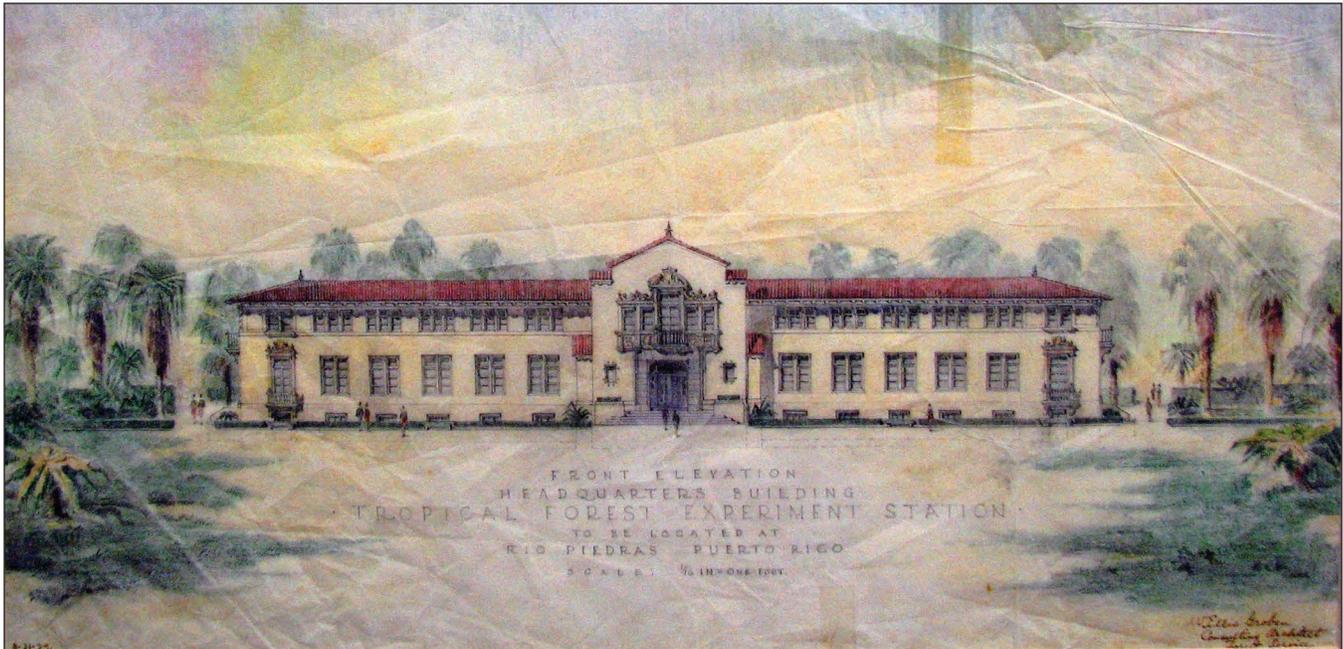
Figura 7— Dibujo de la fachada del edificio firmado por W. Ellis Groben en 1939. El dibujo original está expuesto en el edificio del Instituto Internacional de Dasonomía Tropical.

William Ellis (W. Ellis) Groben, un arquitecto del Servicio Forestal, diseñó el Edificio del Instituto en 1939 (fig. 7). La construcción comenzó en 1941 y se completó en 1942. Para seguir la tradición de otros notables profesionales del Servicio Forestal, Groben influyó en el enfoque de la agencia hacia el diseño con lo que se

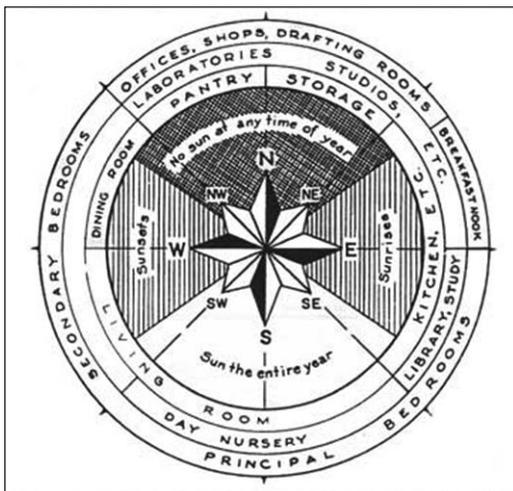
Figura 8—El diagrama de Groben sobre la orientación de edificios (Grosvenor 1999).

entorno arquitectónico a que se refería Groben para una agencia como el Servicio Forestal con su alcance nacional de operaciones incluía ambientes de praderas, desiertos, alpinos y boscosos. Groben creía en la planificación extensa en el diseño de un edificio, hasta incluir la orientación del edificio con respecto al sol y vientos predominantes, entre otros factores (fig. 8).

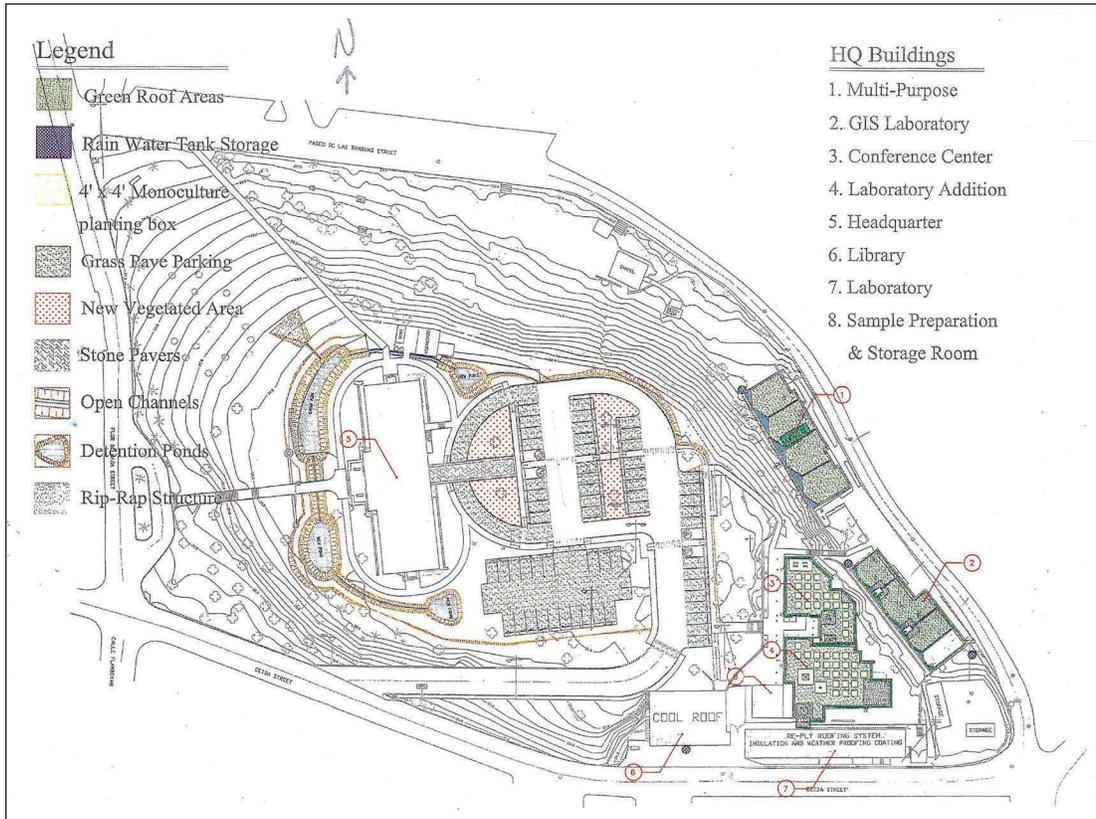
Figura 9—Distribución de espacio de las instalaciones actuales, estacionamiento verde y techos verdes en la sede del Instituto Internacional de Dasonomía Tropical.

Los componentes del sistema del Estacionamiento Verde (véase fig. 9) incluyen áreas verdes para estacionamiento, dos hondonadas con vegetación, aceras y carriles de concreto para tránsito, canales de agua abiertos, cuatro charcas de retención (fig. 21) y una capa disipadora de grava (fig. 22). Esta capa está localizada a la salida del sistema sobre la última pendiente con vegetación para ayudar a reducir la erosión y permitir la infiltración de cualquier exceso de agua pluvial. Las superficies en concreto de los carriles de tránsito y las aceras del estacionamiento producen escorrentía y reflejan mejor la luz que los bituminosos originales, para reducir así el efecto de Isla de Calor. Las áreas verdes y las hondonadas con vegetación

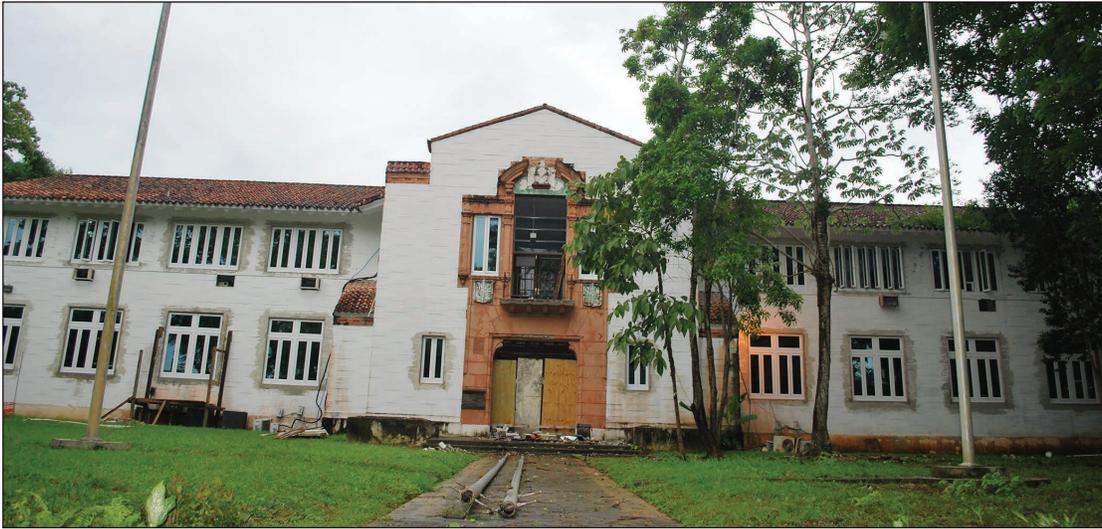
Figura 10—Por muchos años la puerta de entrada principal este del Edificio del Instituto permaneció cerrada al paso peatonal. En esta foto del 2012, las antiguas astas que iniciaron la conversación sobre la restauración del edificio yacen sobre el suelo y las nuevas han sido instaladas.

Notablemente, no fue hasta el 2002 que tuvimos planes extensos para la restauración del Edificio del Instituto. Aunque el concepto de mejorar el acceso universal al Edificio del Instituto y ampliar las instalaciones en Río Piedras había sido incluido en el plan maestro de instalaciones integradas de la Región del Sur, la idea de restaurar el edificio se desarrolló lenta y fortuitamente. Por ejemplo, en los 1990, algunas de las tejas del techo del edificio del Instituto habían caído de la fachada al oeste, justo frente a la puerta de la entrada principal del edificio. Esto nos obligó a clausurar el acceso al edificio por esta puerta y no fue hasta el 2012 que se usó esa entrada (fig. 10). Todo acceso peatonal al edificio se hacía a través de la entrada al este del edificio, frente al estacionamiento.

La reducción de personal significó la pérdida de la capacidad del Instituto para izar y arriar las banderas diariamente. El historiador y empleado del Instituto, Carlos Domínguez Cristóbal, levantó la preocupación del honor que se le debería rendir a las banderas e indicó que el Código de la Bandera de los Estados Unidos requería que si las banderas habrían de permanecer izadas durante la noche, tendrían que estar iluminadas. Lugo le pidió a Juan Vissepó que se encargara del asunto y él sugirió que deberíamos pintar el edificio a la misma vez que se implementara la solución eléctrica de iluminar las banderas. Pronto nos enteramos que para pintar el edificio tendríamos que remover la pintura de plomo vieja; cosa que requería de un procedimiento especial. También, debido a que el edificio tenía más de 50 años, remover la pintura y luego pintar de nuevo necesitaría permisos adicionales. Se necesitaba un permiso para remover y deshacerse de la pintura de plomo, otro para pintar el edificio histórico y otro de la Universidad de Puerto Rico, donde ubicaba el edificio. También se necesitaban permisos de construcción del Estado Libre Asociado de Puerto Rico. Por otra parte, SHPO necesitaba un estudio “del estado según comprobado” en cumplimiento con la Sección 106 de la Ley Nacional de Preservación Histórica antes de considerar nuestra solicitud de un permiso para pintar el edificio. Se contrató a Jeannette Rullán para desarrollar el análisis histórico y presentarlo a SHPO en cumplimiento con la Sección 106, tanto para el Instituto como para la Estación de Investigación de Campo de Sabana, donde también teníamos intención de restaurar un edificio histórico y ampliar las instalaciones.

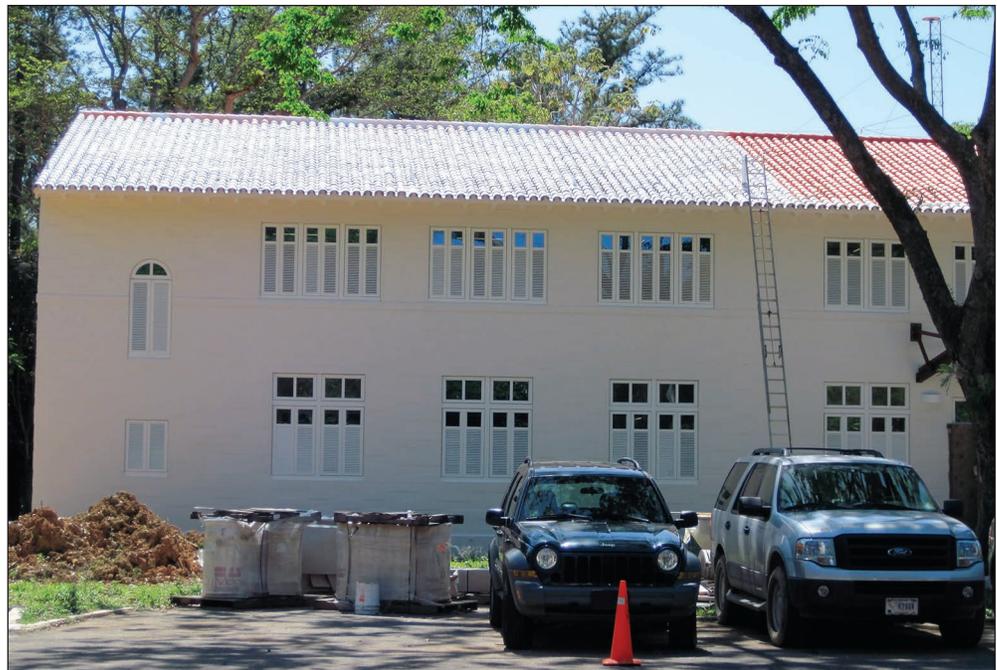
Figura 11—Restauración de las tejas del Edificio del Instituto. Noten las nuevas ventanas.

su totalidad, incluso las tejas del techo, (fig. 11) y convertir el edificio en uno de eficiencia energética así como con acceso universal, ya que hasta ese momento no lo era. Dedujo que sería mejor hacer un estudio completo con todas las posibilidades de restauración para SHPO. Tal nivel de trabajo necesitaba de más estudios y mayor participación profesional en el diseño. El Instituto identificó y contrató a Jeannette Rullán como la planificadora global del proyecto de restauración del Edificio del Instituto. Richa Wilson, arquitecta en las oficinas del Servicio Forestal en Washington, fue instrumental en verificar el análisis histórico preparado por RMA Architects, P.S.C. para el Edificio del Instituto y la Estación de Investigación de Campo de Sabana. También acordamos solicitar una certificación LEED de plata para el Edificio del Instituto.

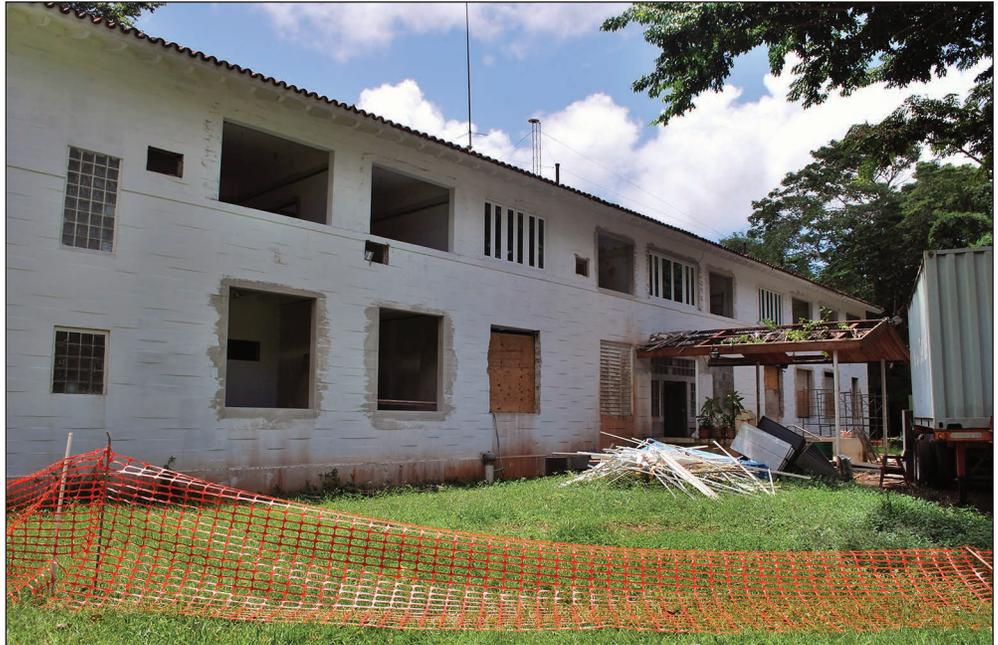
Figura 12—Restauración del Edificio del Instituto.

En el 2008, la Ley de Recuperación y Reinversión de los Estados Unidos fue decretada por el Congreso de los Estados Unidos y el Instituto sometió propuestas para varios proyectos, incluso la restauración del Edificio del Instituto (fig. 12), los techos verdes de la sede institucional (fig. 13), un estacionamiento verde (fig. 14) y la restauración y construcción de un dormitorio nuevo (fig.15) y laboratorio de investigación en la Estación de Investigación de Campo de Sabana (fig. 16). El Instituto recibió fondos para lo que luego se convirtió en el programa de construcción más grande bajo la Ley del 2008 de todas las estaciones de investigación del Servicio Forestal. Este financiamiento nos encaminó hacia la implementación de todos los planes ideados para el Instituto.

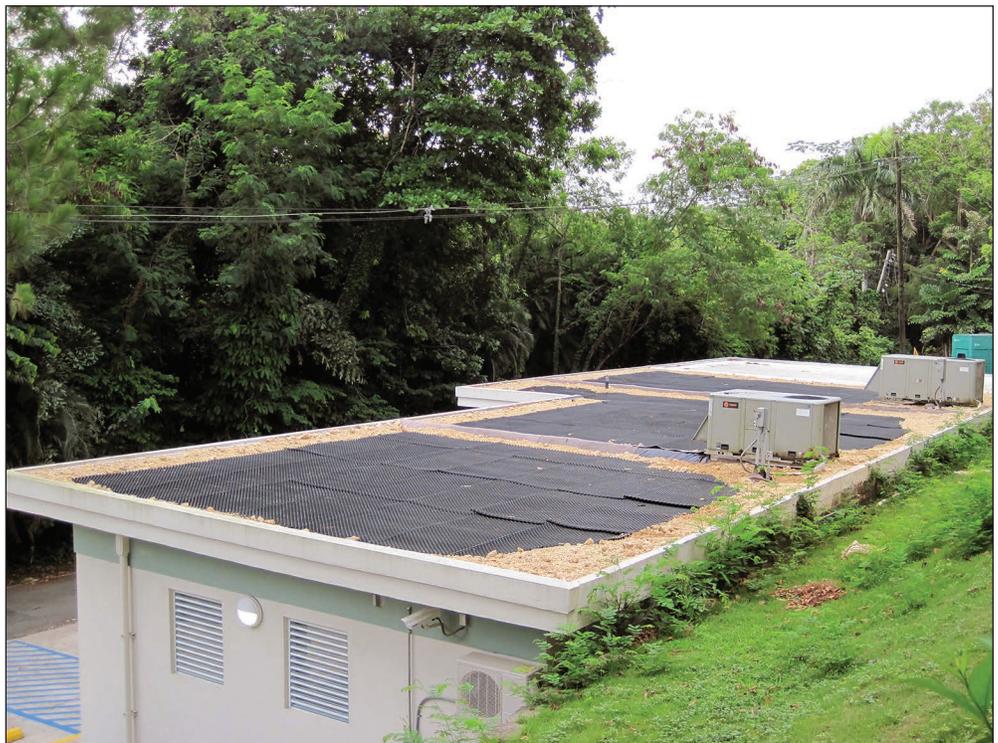
Figura 13—Preparación del techo verde para sembrar el material de vegetación verde para el laboratorio de Sistema de Información Geográfica y de Percepción Remota.

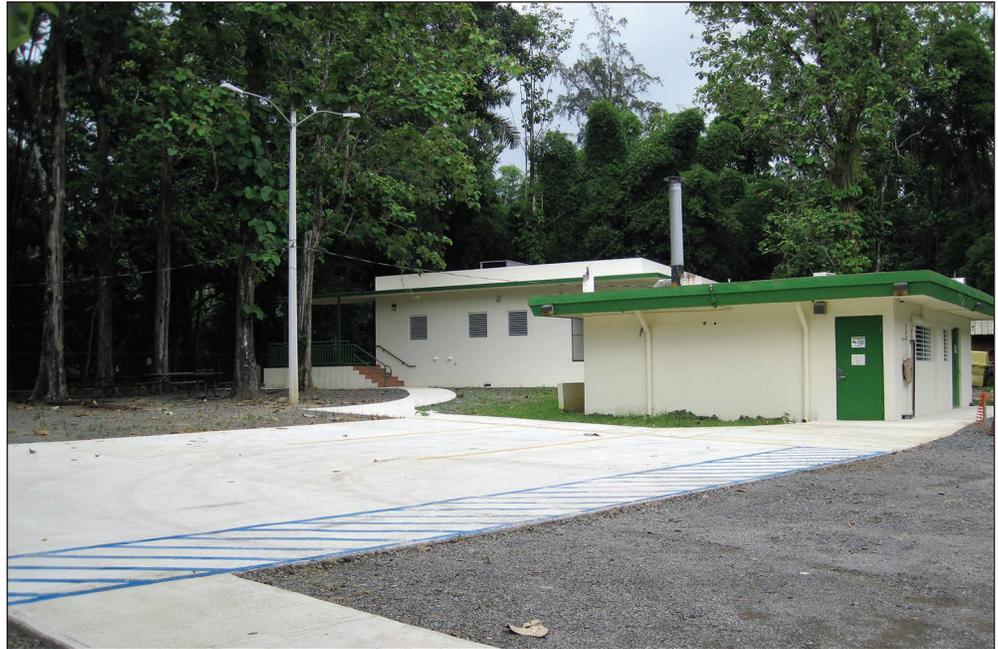
Figura 16—Restauración y construcción del laboratorio de investigación en la Estación de Investigación de Campo de Sabana.

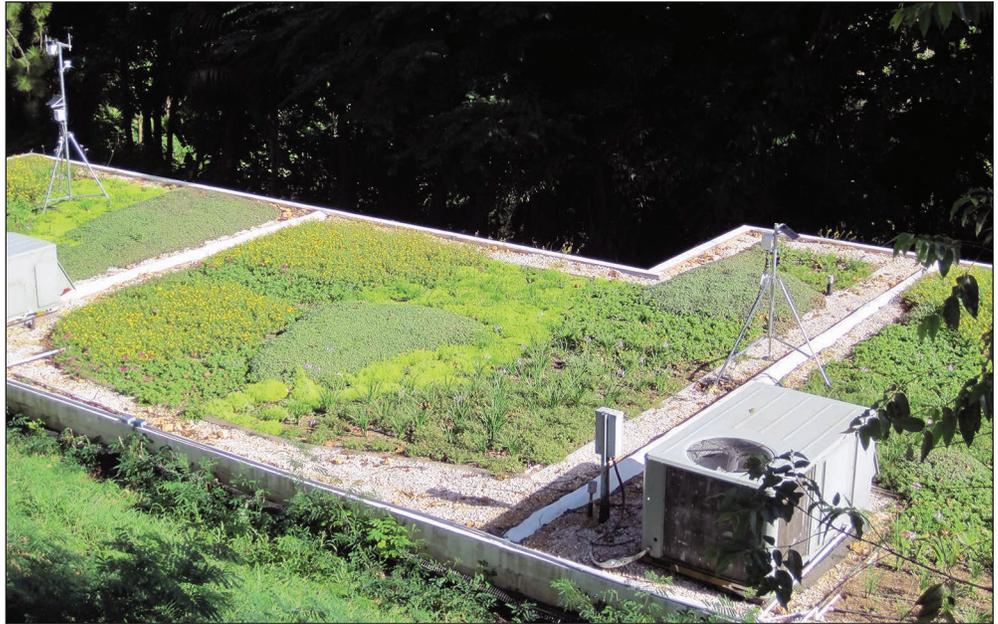
Figura 18—Techos verdes del laboratorio de Sistema de Información Geográfica y de Percepción Remota.

Se instalaron 12,600 pies cuadrados (1,171 m²) de techos verdes en cuatro edificios de la sede institucional: el Laboratorio de GIS y Percepción Remota, el Anexo del Laboratorio de Química (fig. 17), el Centro de Conferencias de Transferencia de Tecnología y el Edificio Multiuso (fig. 18). Antes de construir los techos verdes, todos los techos del Instituto contaban con techos frescos, salvo el antiguo laboratorio de química y el Edificio del Instituto. Por lo tanto, los techos verdes se instalaron encima de techos frescos (fig. 19). Los techos de los laboratorios de GIS y Percepción Remota y de Química se subdividieron en siete secciones separadas de techos verdes y una sección de techo fresco. Para los techos frescos se utilizó una

membrana de monómero de etileno propileno dieno (MEPD) para aislar el techo y aumentar el reflejo. En los techos verdes, se instalaron membranas MEPD negras sobre los techos frescos. Estas membranas tienen un grosor de 90 mil o 2.29 mm. Los techos verdes fueron diseñados y mantienen las normas establecidas por la Asociación Nacional de Contratistas de Techos, el Método Estándar de los Estados Unidos para Evaluar Materiales (techos verdes para ciudades saludables) y las pautas alemanas FLL para la planificación, realización y mantenimiento de las áreas con techos verdes. El proyecto incluía una capa sobre el techo fresco de retención/protección para la humedad, una hoja de filtraje, un medio de cultivo y material vegetal, un sistema de recolección de agua lluvia, monitorización y mantenimiento.

La capa de retención/protección para la humedad sirvió de protección al impermeabilizar el techo. La capa consistía de material confeccionado de fibra reciclada imputrescible para la retención de agua y nutrientes y para su protección. El grosor de esta capa era de 0.2 pulgadas (5 mm), un peso de 0.1 lb/pulgada² (470 g/m²), una capacidad de retención de agua de aproximadamente 0.12 gal/pie² (5 L/m²), resistente al bitumen y biológica y químicamente neutral. El sistema de drenaje era de polietileno reciclado con abrevaderos retenedores de agua y aperturas para la ventilación y evaporación. El sistema de drenaje también contenía un canal de desagüe en la parte inferior. El sistema es resistente al bitumen y resiste compresión a más de 24.7 lb/pulgada² o 170kN/m² (1.73 kg/cm²). La capacidad para retención de agua es de aproximadamente 0.1 gal/pie² (4 L/m²), altura de aproximadamente 1.6 pulgada (40 mm) y peso de aproximadamente 0.5 lb/pie² (2.2 kg/m²).

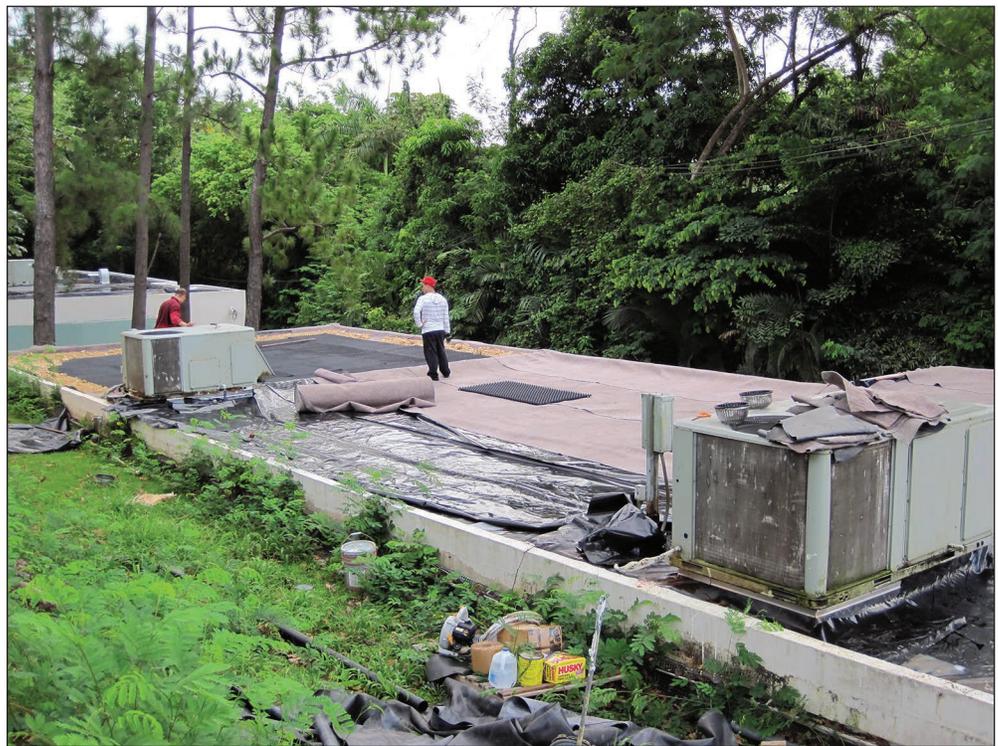
Figura 19—Disposición de materiales sobre los techos frescos como preparación para el techo verde del laboratorio de Sistema de Información Geográfica y de Percepción Remota.

Una capa de filtraje sirve de aislamiento entre el sub-piso del sistema de techo verde y el medio de cultivo (tierra). Este material está hecho de polipropileno termal consolidado imputrescible. Cuando hay una columna de agua de 4 pulgadas (10.16 cm) la tasa de flujo de agua es de aproximadamente 228 gal/minutos por pies² (155 L/m²s). El tamaño de la apertura es d90% (110 μm) con un peso de aproximadamente 0.02 lb/pie² (100 g/m²). Se utilizó suelo ligero (Rooflite A) como medio de cultivo, una mezcla de material ligero no-orgánico y materia orgánica. Rooflite A está diseñado para reducir el proceso de compactación, proveer conductividad hidráulica y establecer un balance entre el agua y el aire para asegurar el arraigo de las plantas. Se seleccionaron 22 especies y se sembraron cerca de 16,000 plántulas. La profundidad del suelo variaba a lo largo de los techos de manera que se pudiera analizar los efectos del volumen de tierra frente al comportamiento del techo. Las profundidades incluyeron 2, 3, 4, 5, 6, 8, y 10 pulgadas (5.1, 7.6, 10.2, 12.7, 15.2 y 20.3 cm, respectivamente). Como barrera de protección se utilizó una formada de piedra pómez importada desde México.

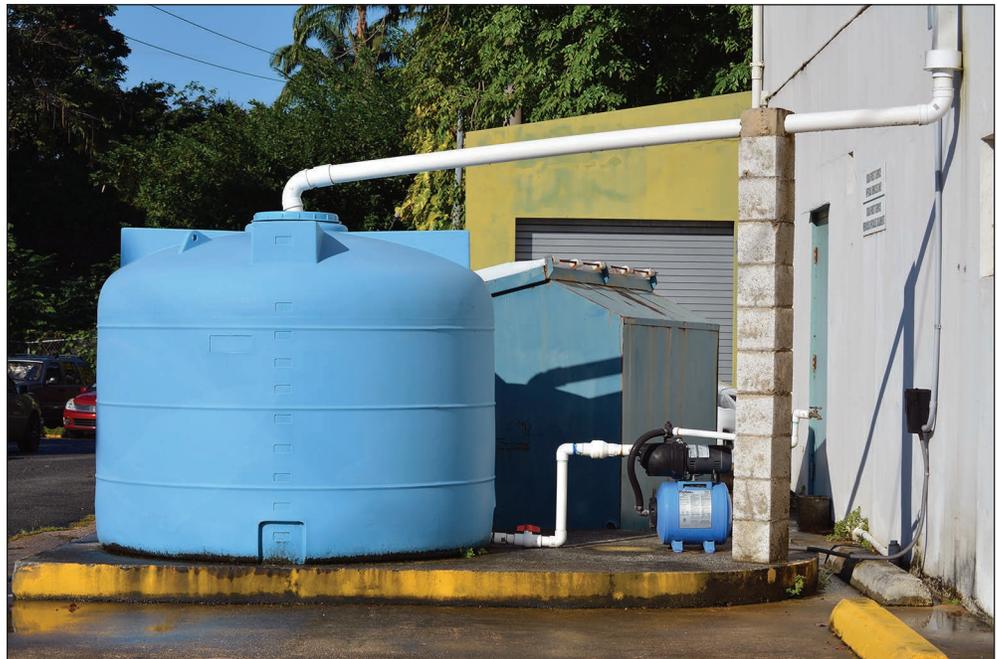
Figura 20—El sistema de recolección pluvial del techo ubicado de la biblioteca Frank H. Wadsworth. La foto exhibe la tubería de desagüe desde el techo a la cisterna azul, la bomba que devuelve el agua hacia el techo durante sequías y la cisterna azul donde se almacena el agua.

El sistema de recolección de agua pluvial consistía de un sistema de drenaje, bombas y cisternas (fig. 20). El drenaje traslada toda el agua de lluvia desde el techo hacia dos cisternas de 2,400 galones o dos de 1,000 galones (9,085 o 3,785 L, respectivamente) (el tamaño depende del área del techo) ubicadas a los lados de los edificios. La capacidad total para almacenaje de agua de las cuatro cisternas es 6,800 galones (25,738 L). Cuando están llenas, el desborde de las cisternas fluye hacia las franjas verdes circundantes. Las cisternas están equipadas de tal manera que se puede utilizar el agua para la jardinería y la limpieza general en el Instituto. Además, una bomba eléctrica de $\frac{3}{4}$ hp puede retornar el agua desde las cisternas al techo donde un sensor de humedad en el suelo indicaría la falta de agua para las plantas en el techo verde. El mantenimiento conlleva deshierbar, mantener el equipo y el funcionamiento general de los techos. El sistema de monitorización se describe después.

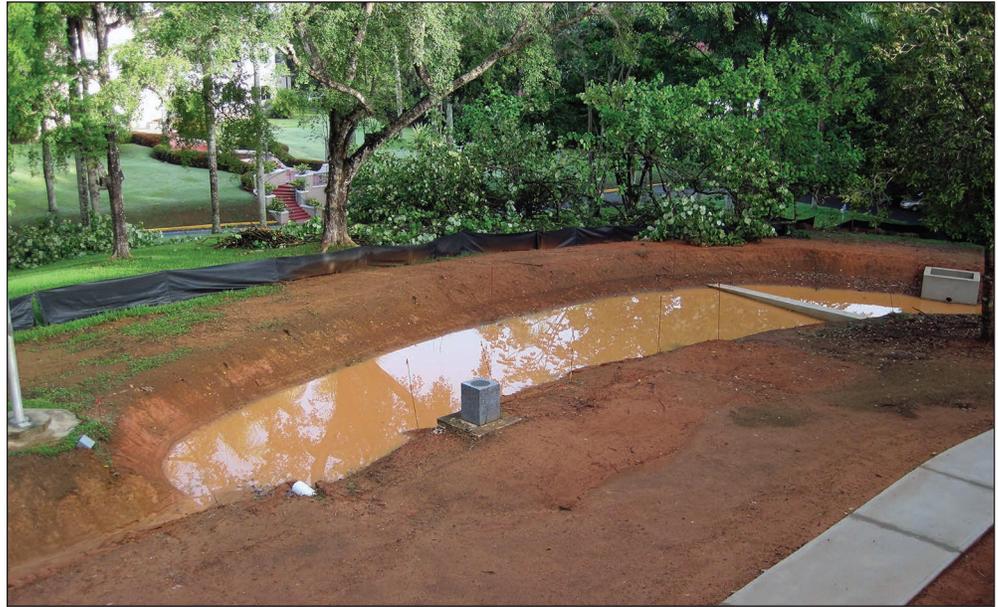
Figura 21—Construcción de las aceras de concreto, canales abiertos y charcas de retención frente al Edificio del Instituto. El sistema de salida es la caja de concreto a la extrema derecha. El color rojo del agua se debe al sedimento producido durante la construcción. El cubo de mármol al centro de la foto es un monumento calibrado con las coordenadas de posición geográfica de este lugar. El nombre del monumento en español es Monumento Conmemorativo de los 100 años y Punto de Control Geodésico de Alta Precisión.

El sistema de escorrentía del estacionamiento ha sido diseñado para canalizar las aguas de escorrentía hacia canales de recolección en la periferia del estacionamiento y dirigir estas aguas a las charcas de retención conectadas entre sí. Las paredes de concreto evitan que el agua se vierta fuera de la propiedad. Las aguas de escorrentía del estacionamiento sólo fluyen a través del sistema de canales hacia las charcas de retención y entonces a la capa disipadora para desde allí llegar a la hondonada de vegetación frente al edificio. Cuando se llenan las charcas de retención, se vierten sobre una estructura que conecta a la capa disipadora y a la hondonada con vegetación en la pendiente frente a la propiedad. Las charcas de retención también reciben escorrentía desde el techo y las áreas aledañas al Edificio del Instituto. Las superficies que reciben flujo rápido hacia las charcas y fuera del sistema hacia la pendiente de las hondonadas están bordeadas de piedras para reducir la erosión.

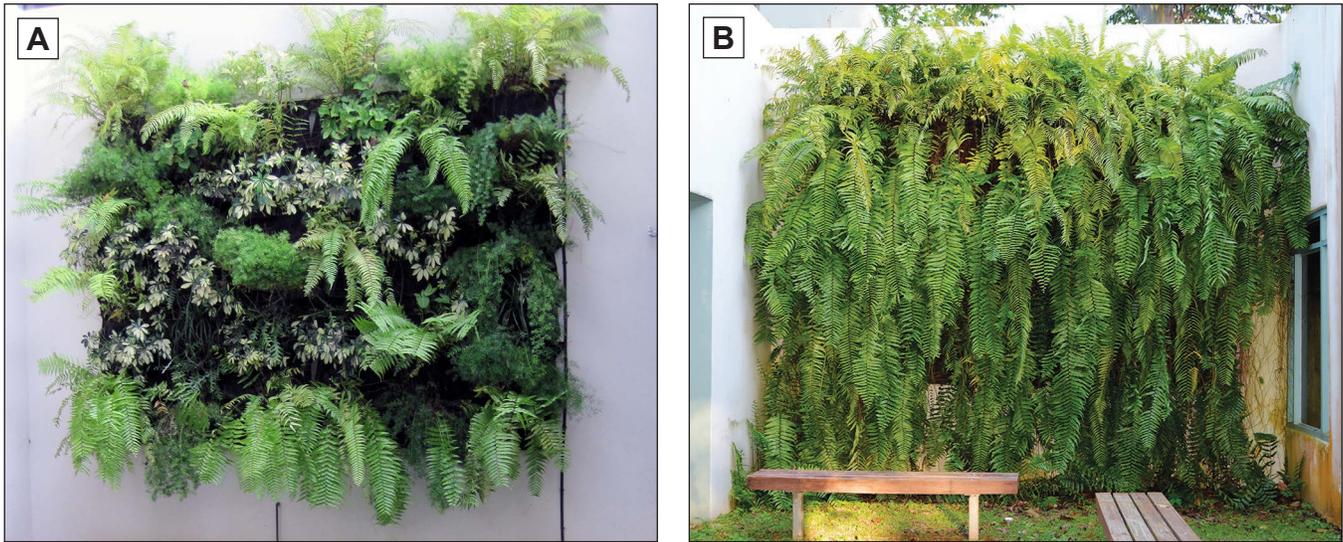
Figura 23—La pared verde entre el Laboratorio de Química y Conferencias de Transferencia de Tecnología se instaló en julio del 2011. Véase el contraste entre la siembra original (a) y la actual (b).

El 5 de julio del 2011, Mary Jeane Sánchez, encargada del Laboratorio de Química del Instituto, propuso la idea de construir una pared verde entre el Laboratorio de Química y el Centro de Transferencia de Tecnología (fig. 23). La pared se diseñó e instaló por la compañía Flower Box of Puerto Rico en agosto del 2011. El sistema consiste de un substrato compuesto de material reciclado y un sistema automático de riego. El objetivo inicial era que las plantas (bromelias y helechos) delectaran las iniciales del Instituto (IITF) pero se descartó la idea debido a que se esperaba que el costo de mantener control de la sucesión de plantas (helechos que desplazarían las bromelias) pudiera ser muy alto. Escogimos la opción de menos mantenimiento que permitía la expansión de los helechos y el resultado ha sido un espacio vertical de helechos y otras plantas que ocupan menos espacio en la pared. Este fue el primer esfuerzo del Instituto de utilizar la vegetación en las superficies de los edificios para reducir la temperatura interna y por motivos estéticos.

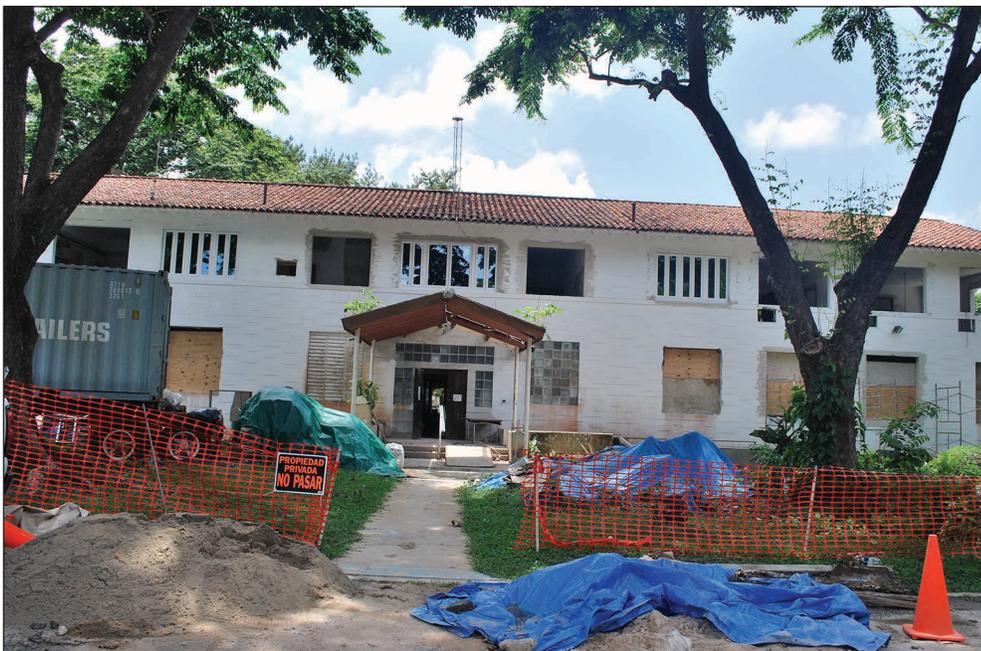
Figura 26—Progreso de la construcción en el Edificio del Instituto.

La construcción de todas las instalaciones tomó casi 6 años. El retraso significativo se debió a muchos factores entre los cuales se encuentran financiamiento, contratación, cumplimiento por parte de contratistas y la compra de ventanas (fig. 26).

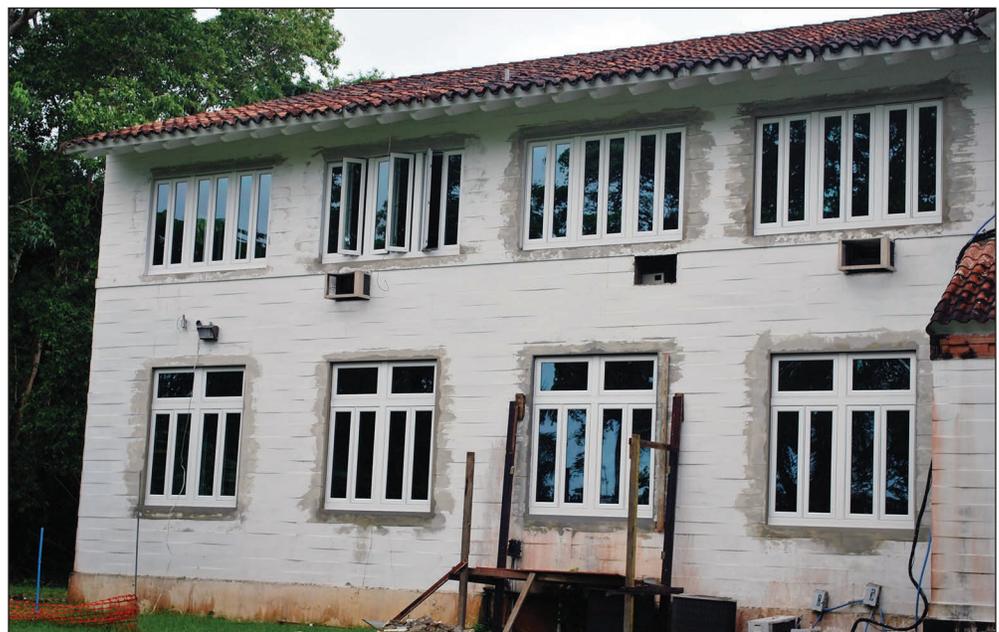
Figura 27—Montaje de las ventanas en el Edificio del Instituto.

Paul Lambert, director de Storm King Windows & Doors, Inc., acordó fabricar una ventana a la medida para el Instituto. Debido a que las secciones de sus ventanas no podían alcanzar las proporciones originales, Paul Lambert viajó a Europa varias veces para encontrar piezas que se pudieran ensamblar para alcanzar esas proporciones necesarias. La compañía Storm King Windows & Doors, Inc., no tenía la capacidad para preparar bocetos de diseños, de manera que RMA Architects prestó el apoyo necesario. El proceso fue uno largo y a base de ensayos y errores hasta que se logró el diseño final. Storm King Windows & Doors, Inc., reforzó con persianas de aluminio los tubos de PVC para simular el diseño original de las ventanas y se construyeron las ventanas y puertas del exterior en Ciales, Puerto Rico. Las ventanas están certificadas por NFRC y son altamente eficientes en energía (fig. 27). Los marcos son de metal cubiertos con PVC y reducen la transmisión del calor de afuera a través del marco. Las ventanas son de cristal doble con argón en el espacio entre los cristales, para reducir aún más la transferencia del calor a través de las ventanas.

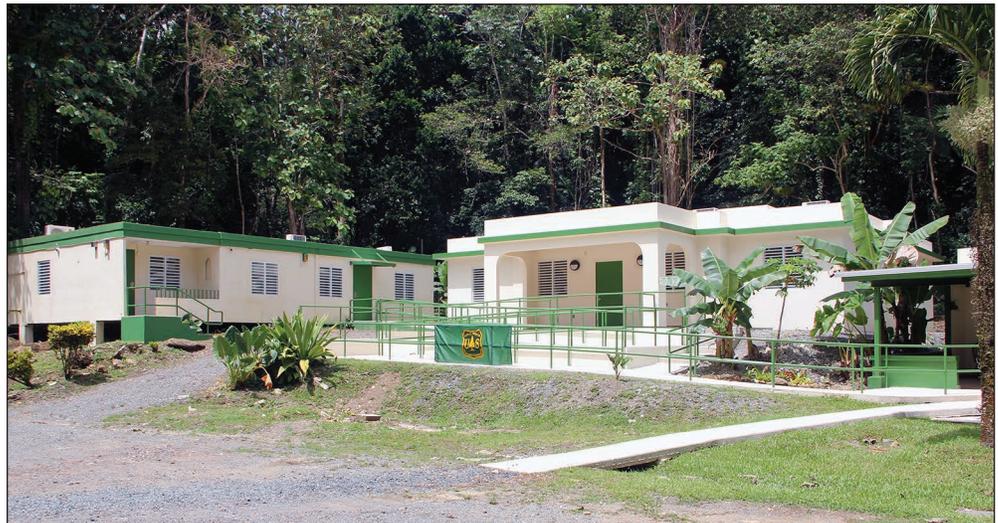
Figura 29—Dormitorio terminado (derecha) y oficinas para científicos (izquierda) en la Estación de Investigación de Sabana.

En la Estación de Investigación de Campo de Sabana renovamos el edificio histórico originalmente diseñado como residencia para el Guardabosque de Distrito y que después se usó como dormitorio. Un nuevo dormitorio para hasta 20 personas se añadió a la estación de investigación, así como un laboratorio para procesar muestras (fig. 29).

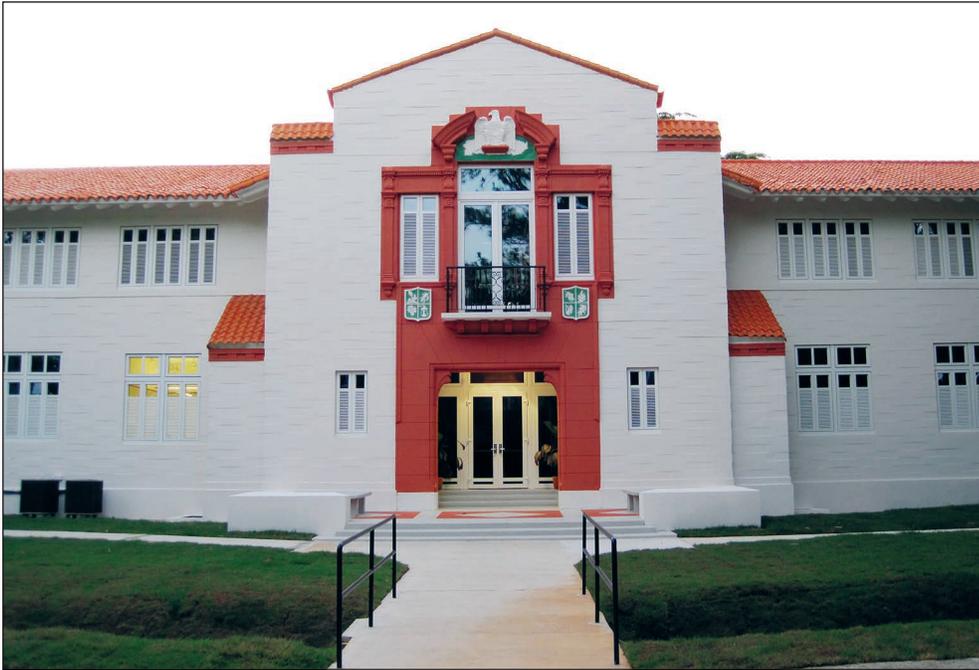
Figura 30—Fachada principal del Edificio del Instituto terminada. Los pasamanos señalan el paso de los canales de desagüe que originan en el Estacionamiento Verde.

El edificio se re-diseñó para comodidad, salud, seguridad y acceso universal (fig. 30). Otro de los objetivos de la restauración fue recobrar las terminaciones y diseño de espacios históricos y limitar el uso de materiales nuevos. El interior del edificio está diseñado para asegurarles suficiente espacio a los empleados para cumplir con su trabajo, a la vez que ofrece espacio público y áreas de descanso. Hay una oficina dedicada a los archivos de investigación del Instituto, y el sótano que en el pasado se utilizó como taller de imprenta, espacio para oficina (Ariel Lugo ocupó oficina allí en el 1963) y salón de reuniones, hoy día tiene usos múltiples, según surja la necesidad. Todas las paredes y techos falsos se quitaron para cambiar la altura del

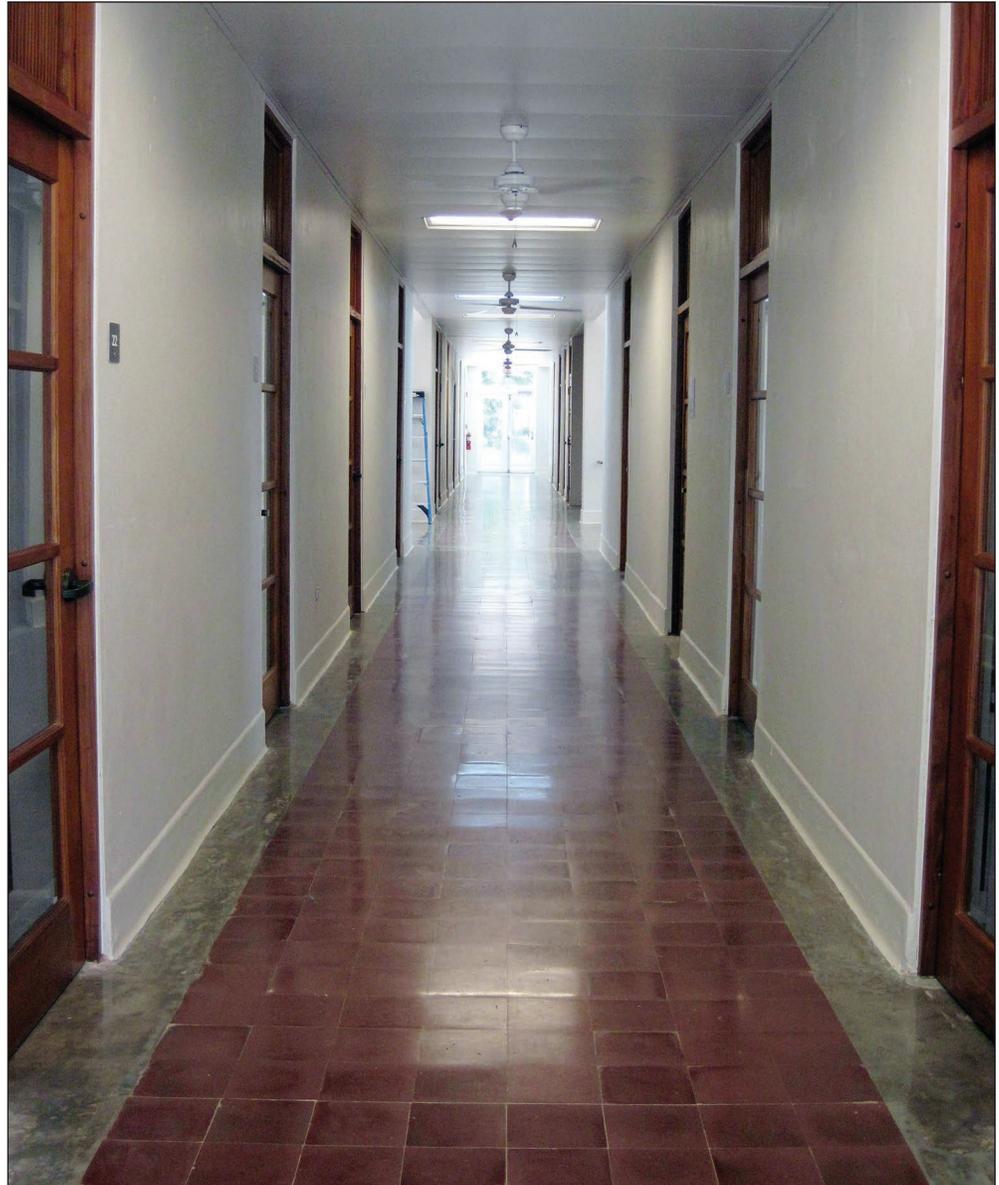
Figura 31—Luz natural que entra por los pasillos del Edificio del Instituto desde las puertas del exterior.

El ambiente lumínico se planificó cuidadosamente. La luz natural entra al edificio a través de las ventanas y puertas exteriores (fig. 31). Las puertas de las oficinas tienen paneles de cristal para permitir que la luz natural ilumine los pasillos. Todos los accesorios de luz son de eficiencia energética y pueden ser programados para producir luz consistente con la intensidad necesaria para que los empleados trabajen

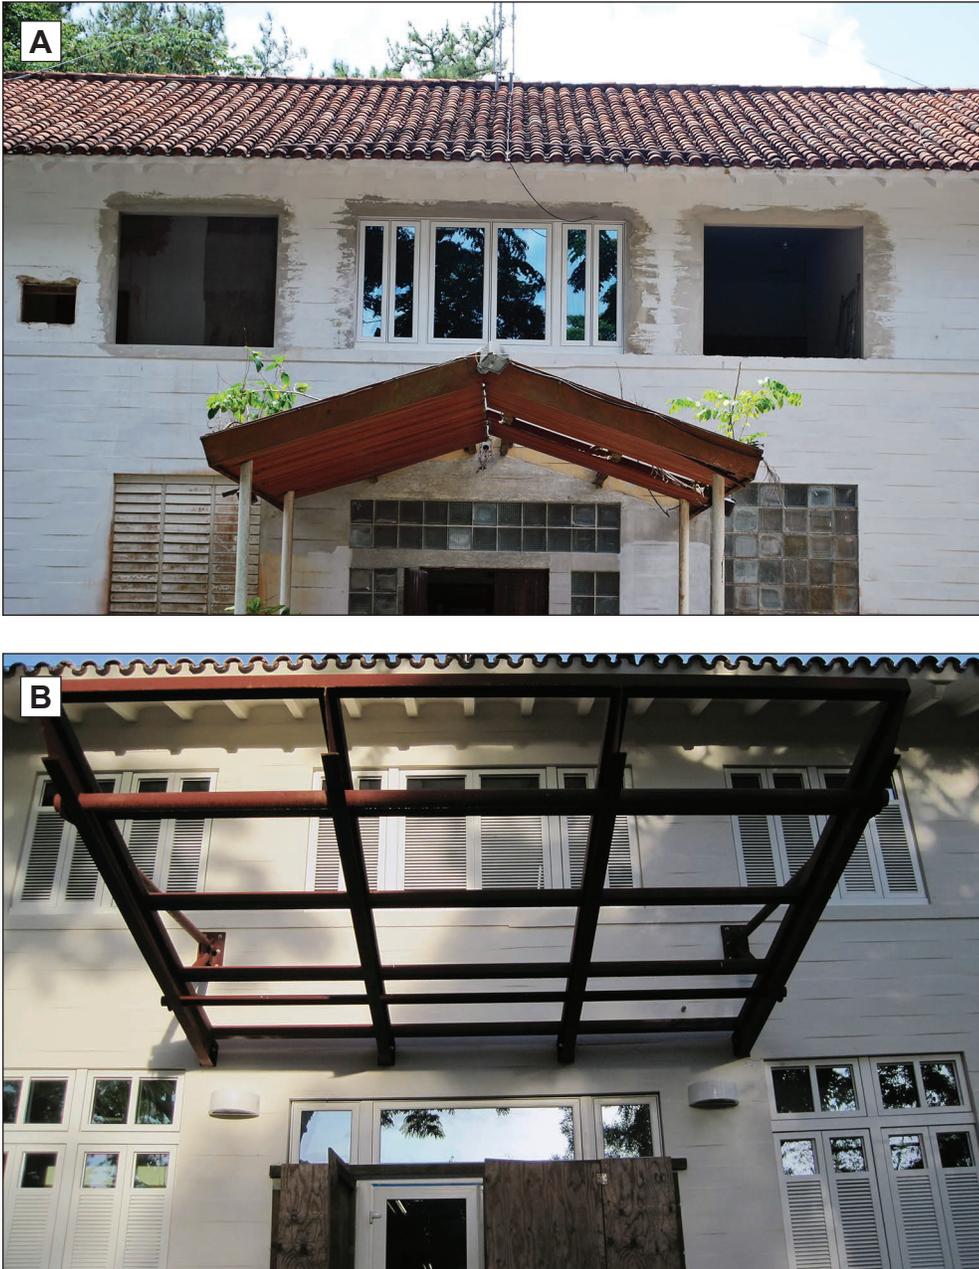
Figura 32—El Edificio del Instituto tenía una entrada al oeste con vista al estacionamiento (a) que no era parte del diseño original del edificio. Mantuvimos la función de esta entrada con la instalación de una estructura nueva (b) que no ha sido pintada como lo pedía el diseño debido a limitaciones presupuestarias.

Originalmente el diseño del edificio era en forma de “E” pero sólo se construyó el edificio rectangular que hoy existe. Por lo tanto, la entrada localizada al este del edificio que da acceso desde el estacionamiento carecía de protección de la intemperie en el diseño original. La fachada del edificio se restauró a su diseño original, salvo por una cubierta a dos aguas sobre la puerta principal hacia el estacionamiento (fig.32a). Los empleados y visitantes usaban mucho esta puerta como entrada y salida ya que daba acceso al estacionamiento y a otras instalaciones en el complejo de edificios, de manera que al correr los años se le añadió un techo a la entrada como protección contra la lluvia. Optamos por mantener esta estructura pero hubo que diseñarla de tal manera que sería obvio a usuarios que era sólo una añadidura. Esta acción sigue las directrices de restauración sugeridas por el arquitecto Camillo Boito, cuya atención está enfocada hacia la restauración de edificios antiguos. Algunos usuarios del edificio del Instituto critican esta parte de la restauración y se oponen a la estética de la estructura (fig. 32b).

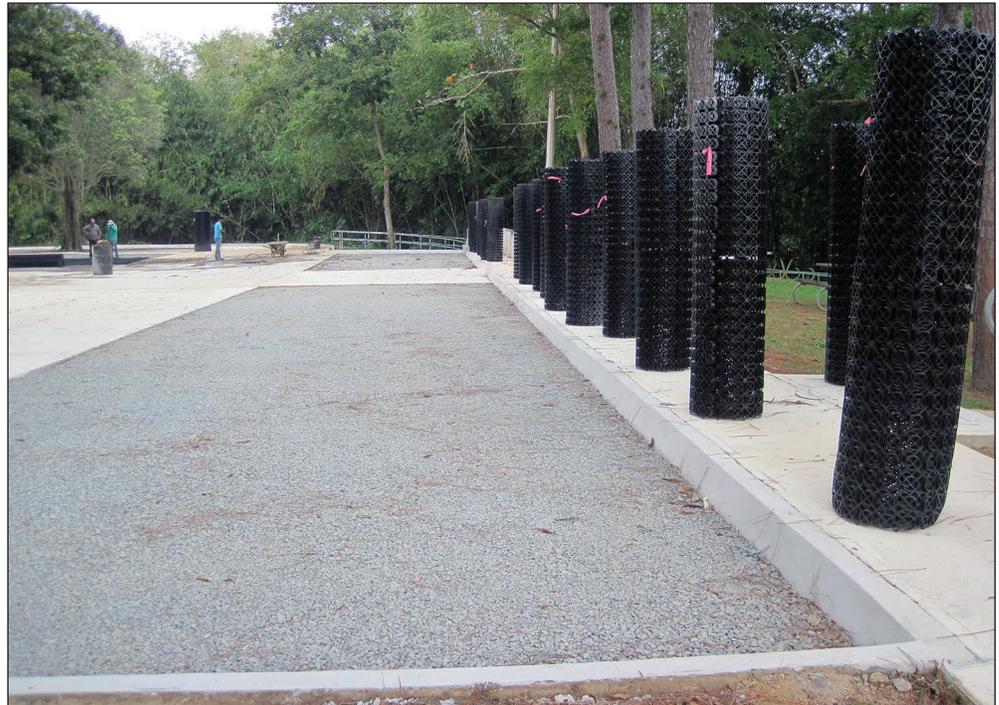
Figura 33—El Estacionamiento Verde tiene varias capas de material. Los anillos plásticos negros, vistos en la acera, se añadieron a estas capas para reforzar el sistema.

discapacidades tienen una superficie de concreto. Debajo de la cubierta de grama verde, el estacionamiento tiene tres capas de materiales. A una profundidad de aproximadamente 1 pie (31 cm), la base del estacionamiento está compuesta por suelo sub-grado compactado. Sobre este suelo sub-grado hay una capa entre 6 y 12 pulgadas (15 y 31 cm) de grava arenosa compactada. Sobre esta grava arenosa compactada hay una red de anillos plásticos negros rellenos de arena de concreto limpia (fig. 33). Las dimensiones de los anillos son $50 \times 50 \times 2.5$ cm. Se aplicó una mezcla de Hidro Crecimiento debajo de los anillos. Se utilizaron dos especies de grama para fijar la superficie y proveer cobertura verde (Fig. 34). Estas capas de material sólido proveen la superficie rígida necesaria para sostener automóviles y maximizar la infiltración de agua durante aguaceros fuertes. El estacionamiento está inclinado hacia charcas de retención y canales que recogen y detienen las escorrentías.

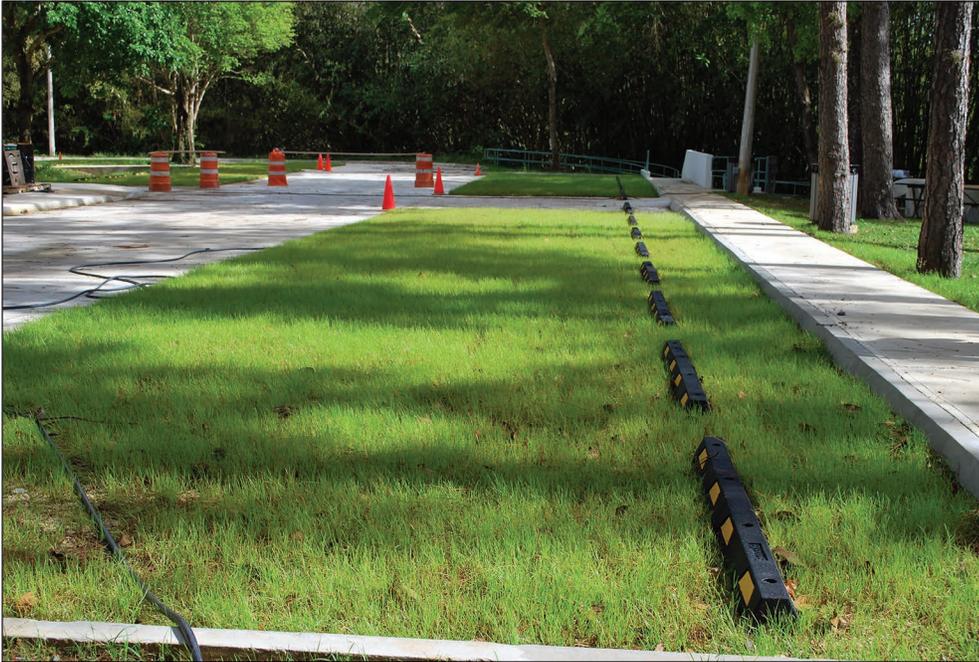
Figura 34— Se utilizó dos especies de grama como cubierta verde del Estacionamiento Verde.

Con el tiempo, el mantenimiento del Estacionamiento Verde no conservó la grama verde debido a varios factores que incluyen sombra, lento crecimiento y lluvias fuertes que socavaron y arrastraron la superficie superior del estacionamiento dejando expuestos los cilindros plásticos en muchas áreas. No obstante, el sistema todavía realiza su función hidrológica aunque ya no es verde.
