El Mensaje de Conservación de las Instalaciones Restauradas del Instituto Internacional de Dasonomía Tropical

Ariel E. Lugo y Jeannette Rullán¹

Resumen

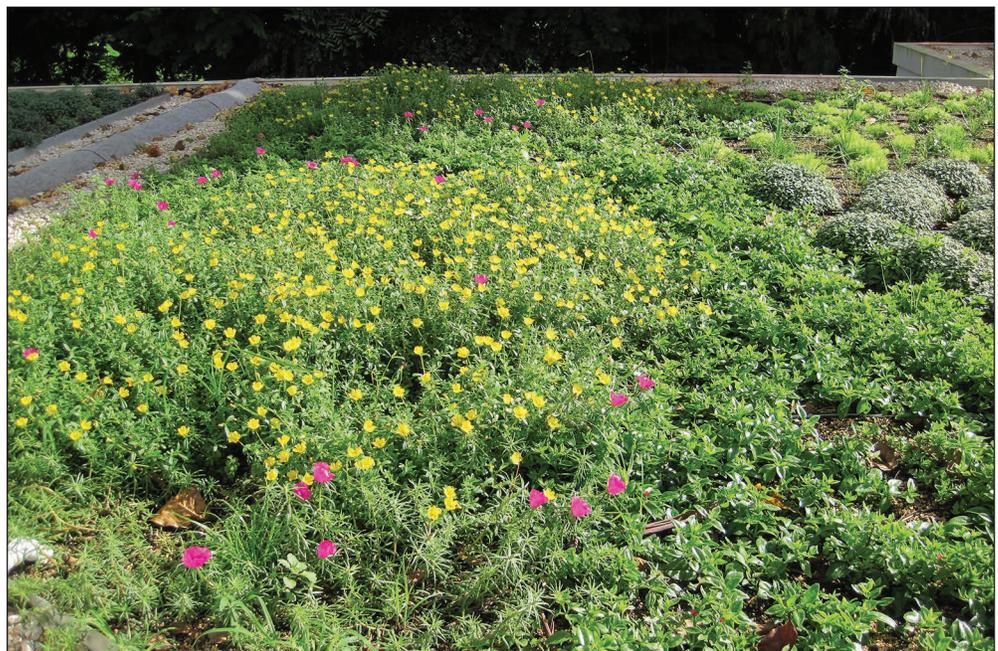
Figura 37— Los techos verdes pueden ser bellos.

Todos los techos del complejo de la sede del Instituto fueron convertidos inicialmente a techos frescos con la excepción del Edificio del Instituto, que cuenta con un techo de tejas, y el edificio original del Laboratorio de Química. Para la restauración del Edificio del Instituto, se aplicó un alto nivel de aislantes al ático. Los techos frescos son techos que reciben tratamiento con una superficie blanca que refleja la energía solar para así mantener la temperatura del techo más baja que en los techos tradicionales; esto reduce los efectos de Isla de Calor. Convertimos 1,171 m² del área del techo fresco a techos verdes. Inicialmente se habían sembrado veintidós especies de plantas sobre estos techos. Las plantas se dispusieron en monocultivo y periódicamente desyerbadas por un año. Las plantas originales se compraron en México. Algunas especies se cultivaron de semillas mientras otras se sembraron como plántulas. El crecimiento ha sido rápido y muchas especies florecen copiosamente, para crear una bella alfombra multicolor sobre los techos (fig. 37). Muchos insectos y pájaros ahora visitan o viven en los techos verdes. Semillas de los árboles aledaños, en particular *Spathodea campanulata*, eucaliptus, *Leucaena leucocephala* y *Cecropia schreberiana* germinan abundantemente en los techos y sus plántulas son removidas durante el proceso de mantenimiento.

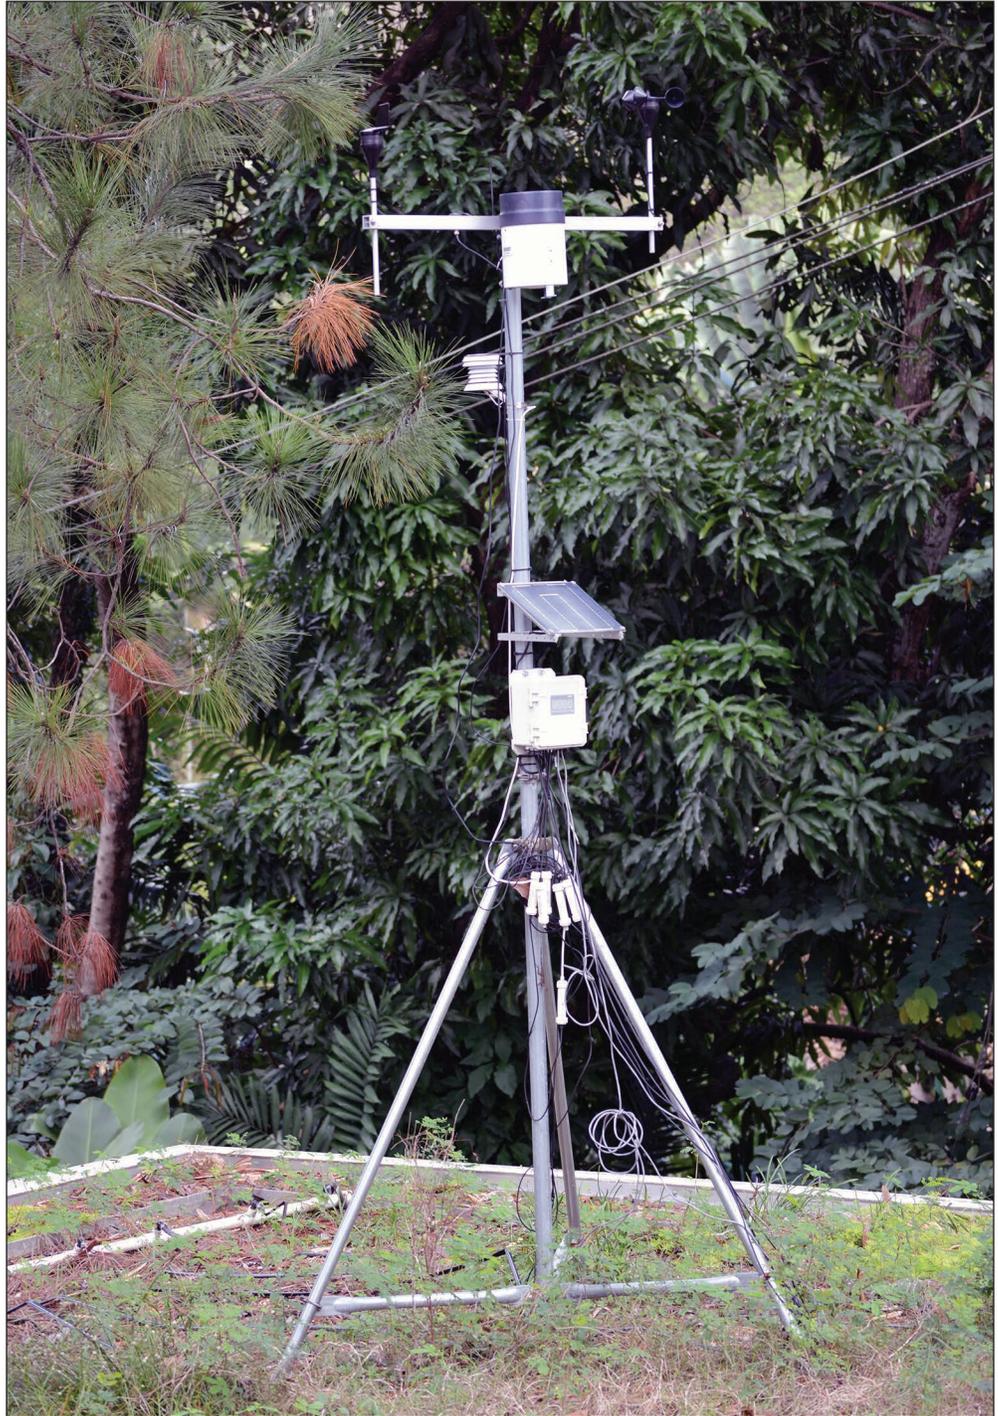
Figura 38—Una de dos estaciones de clima Campbell en los techos verdes. Estas estaciones monitorizan la temperatura y humedad del aire, la velocidad del viento, incidencia de energía y la lluvia.

El diseño del programa de monitorización incluyó 2 medidores de precipitación, 13 sondas de temperatura, 7 sensores de humedad, 1 para velocidad del viento y otro para dirección del viento, 3 radiómetros y un sensor de flujo de calor. Todos estos sensores y las estaciones de clima (80 sensores en total) están conectados a dos registradores de datos Campbell programados para leer cada sensor. Los datos se transmiten a la página red de la compañía Campbell, desde donde periódicamente se recobra y almacena en un servidor del Instituto. Datos en tiempo real pueden ser mostrados al público en una pantalla plasma.

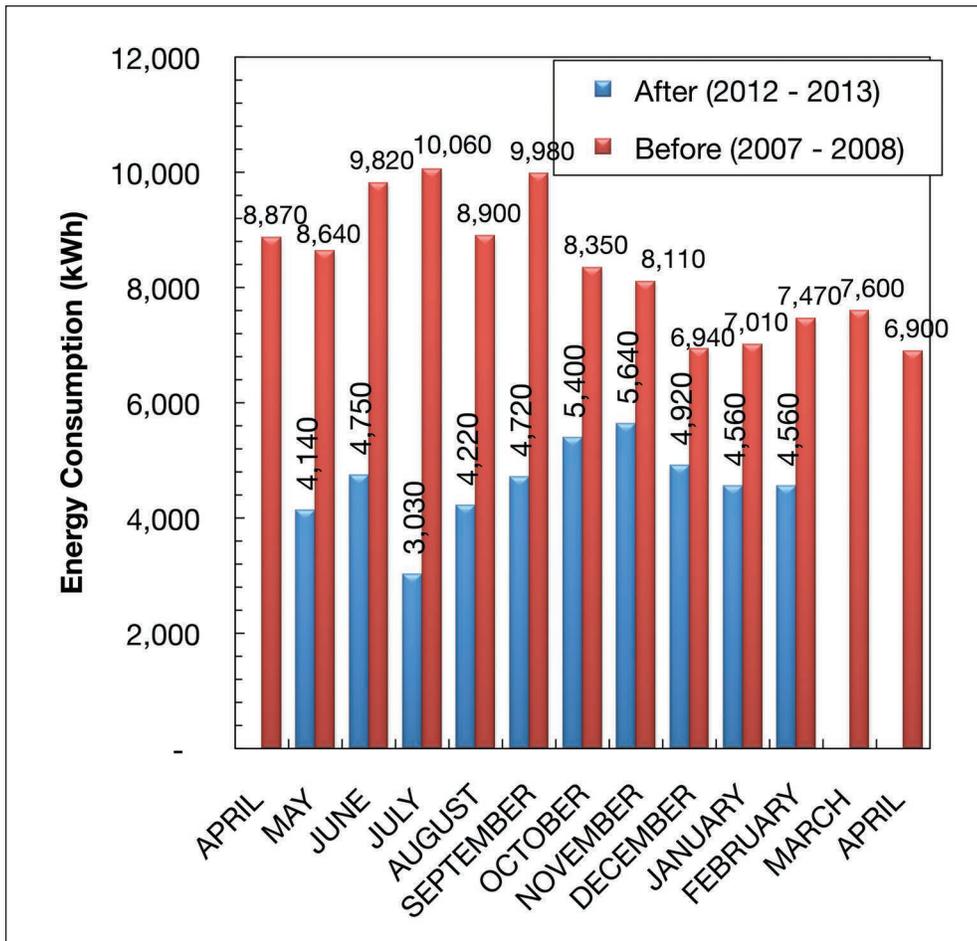
Figura 40—Tasa mensual de consumo de energía en la biblioteca Frank H. Wadsworth el último año en que operó antes de la restauración y el primer año después de la restauración.

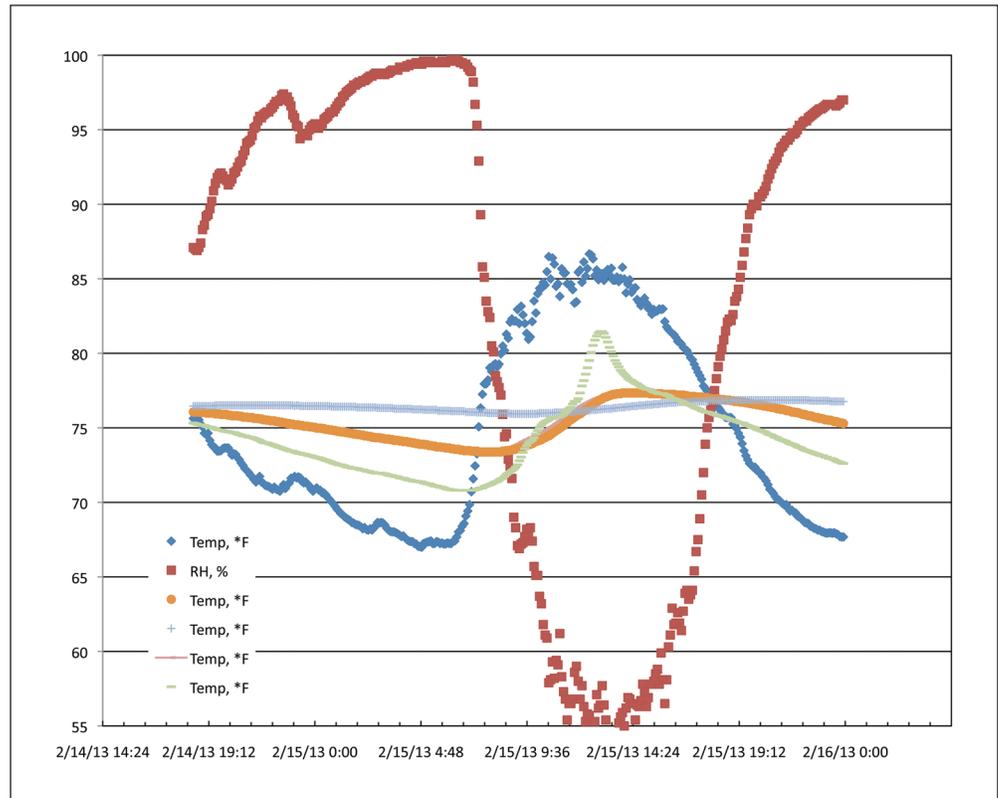
Figura 41—Ciclo de temperatura y humedad del air, suelo y superficie de los techos verdes y frescos de la sede del Instituto Internacional de Dasonomía Tropical. La línea roja traza la humedad relativa del aire. La línea azul traza la temperatura del aire. Las otras línea trazan las temperaturas del suelo en los techos.

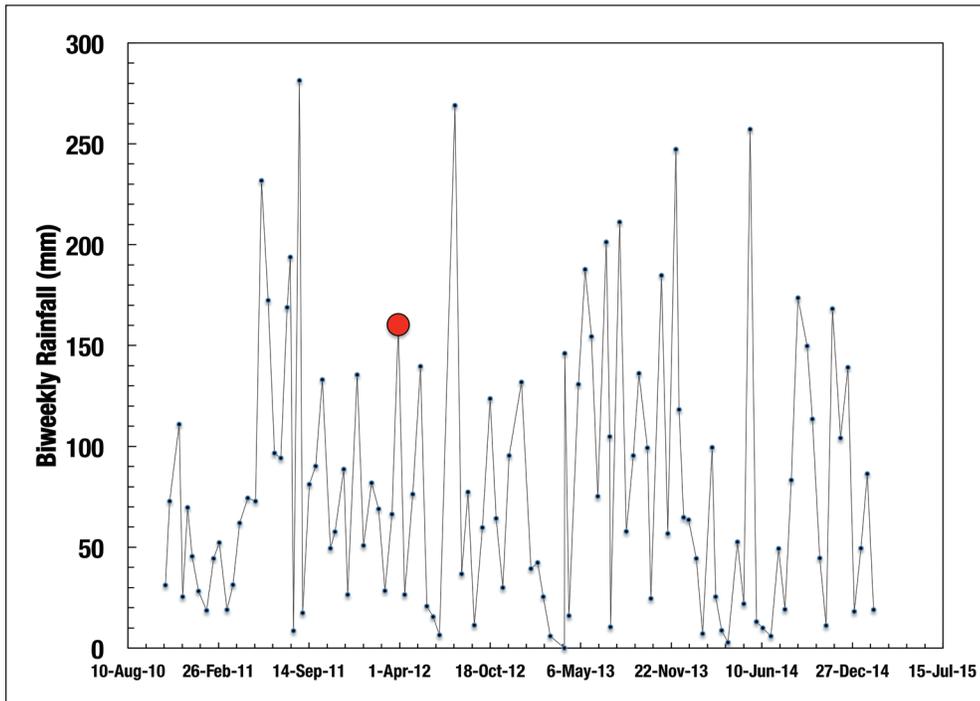
Figura 42—Registro de precipitación desde una estación frente al edificio principal de la sede institucional (cortesía de Grizelle González). El punto rojo señala cuándo el sistema de manejo de escorrentía del estacionamiento verde comenzó operaciones.
